Olivet

Rénovation de façades en centre-ville

Fiche 5 : Les éléments annexes de toiture

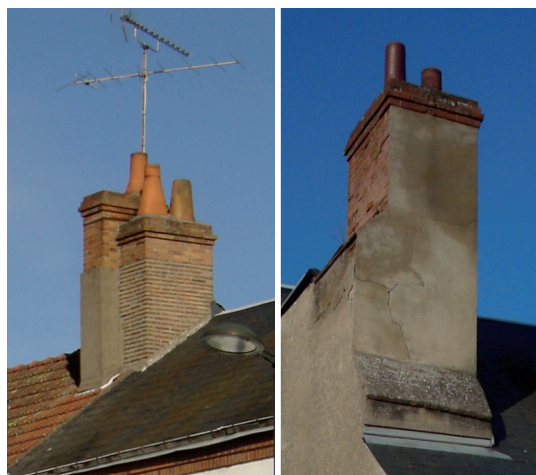
Exemples de rénovation à éviter >
Reprise d'un enduit ciment sur les cheminées

Des cheminées anciennes, en briques par exemple, ont parfois été recouvertes en partie voire en totalité d'un enduit en ciment.

Si une cheminée en brique a été recouverte, en pignon notamment, d'un enduit au ciment, il faudra la piquer, la restaurer, la laver et la rejointoyer. Certaines briques seront probablement à remplacer.
